Winteronderhoud sloepen ... aandachtspunten.

Aanbevelingen naar aanleiding van enige constatering en bij keuringen in 2023 door SKC.

Sleep- en keurcommissie, december 2023

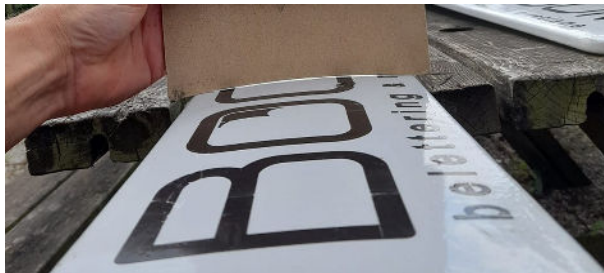
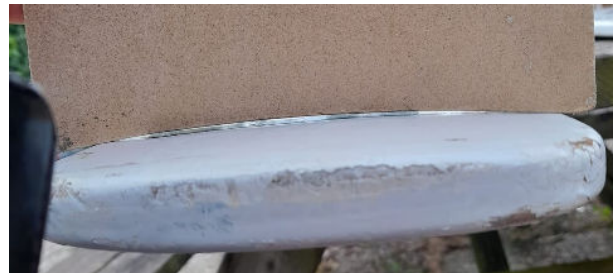
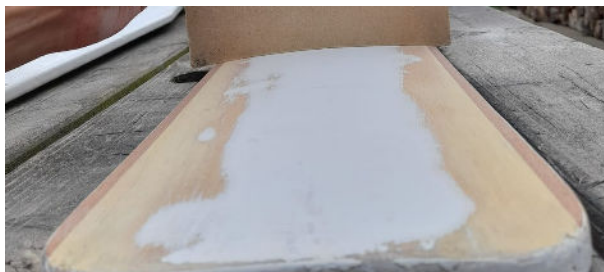
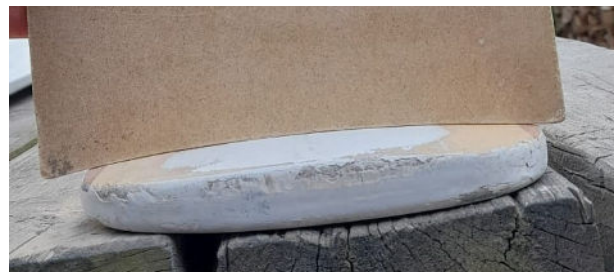
Bij sommige sloepen werden te vlakke riembladen geconstateerd. Volgens het technisch reglement, artikel 4, lid 2(b) moet de bolling een straal hebben van maximaal 75 cm. Een mogelijk oorzaak hiervan is het opschuren tijdens het onderhoud, waarbij er in het midden meer wordt weggeschuurd dan aan de randen. Let daarop.

Voorbeeld: te vlak blad (boven), hersteld met een bandschuurmachine (onder)

Het is eenvoudig om te controleren of de bolling goed is met een zelfgemaakte maatboog. Teken op een stuk karton een boog met behulp van een 'passer' die 75 cm uit staat (een touw of lat van 75 cm voldoet) of gebruik het knippatroon hieronder. Knip het karton dan over de lijn uit en leg de maatboog dwars op het riemblad. Als je in het midden tussen roerblad en het karton door kunt kijken is het blad te vlak.

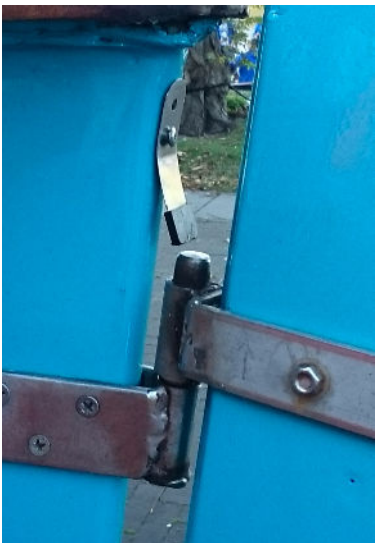
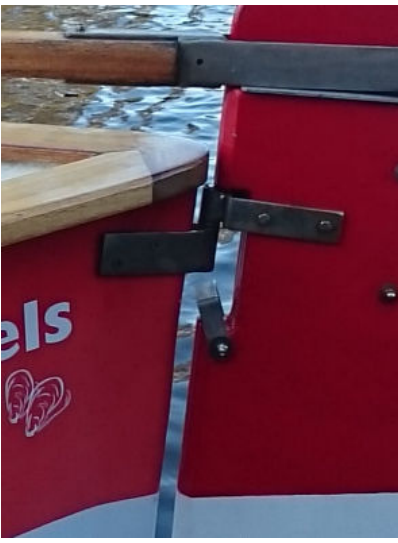
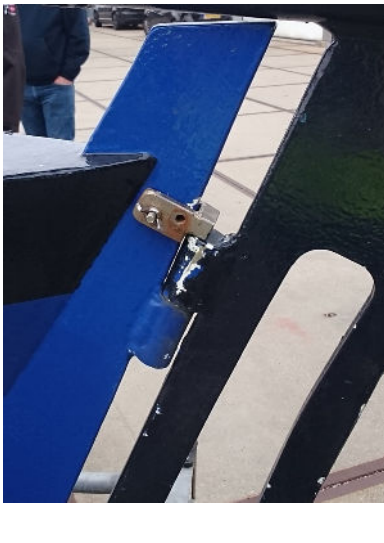
1. Terugverende klip	2. Kantelbare klip	3. Klip met vleugelmoer

Hieronder enige voorbeelden die zeer goed voldoen omdat er geen losse onderdelen zijn:

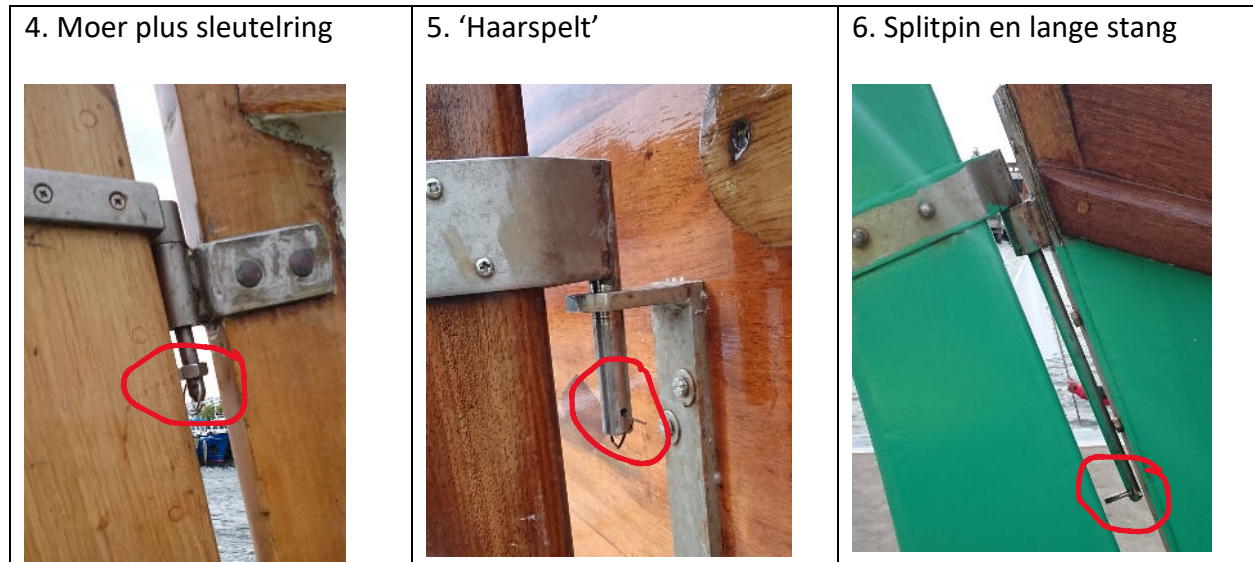
Formeel juist, **maar minder handig** omdat er losse onderdelen voor nodig zijn die gemakkelijk vergeten worden te plaatsen. Bovendien is er soms te weinig ruimte voor de pin en kan die het roer beschadigen. Bij 6 is de splitpin overbodig als de schuifstang minimaal 25 cm lang is (zowel onder als boven-scharnier!)

Oplossingen 7 en 8 zijn beide met een staaldraad, maar zijn essentieel verschillend. Bij 7 verhindert de staaldraad het omhoogschuiven, bij 8 verhindert de staaldraad alleen verlies als het roer spontaan uit de ophanging schiet. **Dat is niet voldoende !!** De sloep wordt evengoed onbestuurbaar als het roer uit de scharnieren schiet.

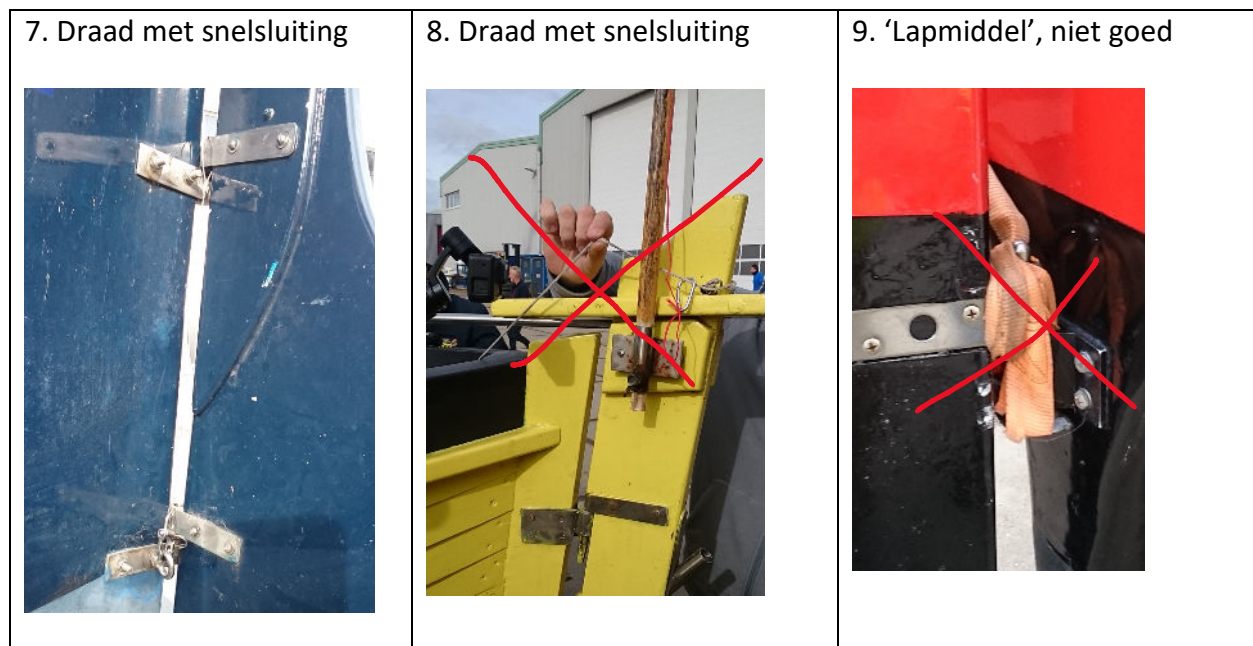
Oplossing 9 is een noodoplossing die wordt afgekeurd. De band zit niet zeker vast en beïnvloedt bovendien de weerstand omdat deze onder de waterlijn zit.

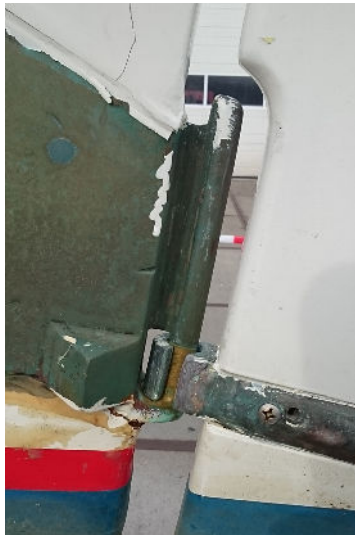
10. Dwars ontkoppelen

Roerophanging 10 is zijdelings geopend; het roer moet dwars worden gedraaid om naar boven te kunnen schuiven.

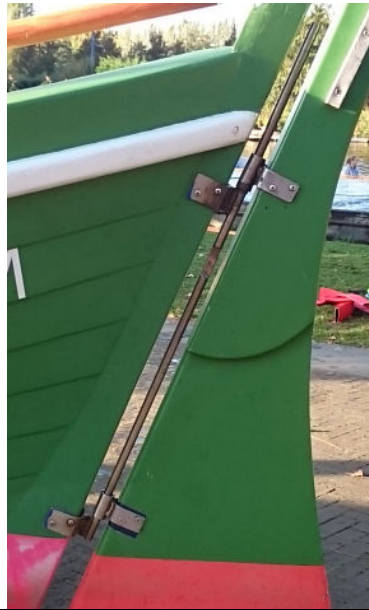
11. Lange afschuiflente

De roeren bij 11 en 12 moeten zo ver omhoog worden geschoven voordat ze ontkoppelen, dat spontane ontkoppeling onmogelijk is. Ook bij 6 was dat waarschijnlijk al lang genoeg, maar geeft de borging de extra zekering wanneer tijdens het roeien het roer daadwerkelijk eventjes naar boven wordt geschoven.

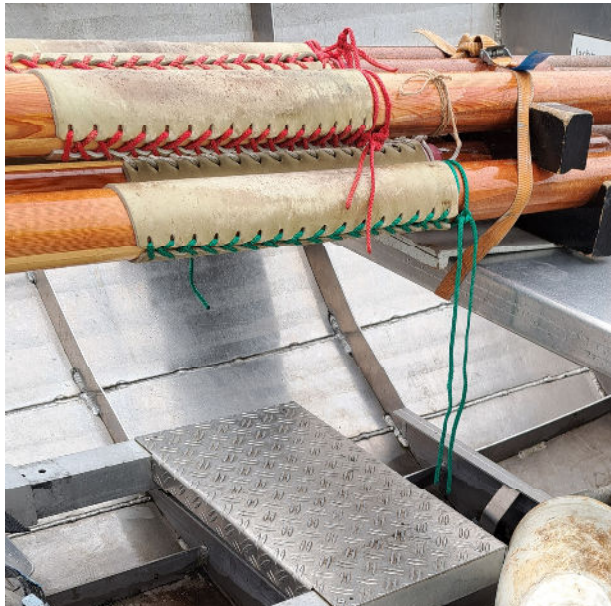
Bij elke keuring de afgelopen jaren werden wel sloepen aangetroffen waarbij een of meerdere riemen losse eindjes hadden. Soms zelfs met een lus erin waarmee de riem kan worden opgehangen aan de dol. Dat kan tijdens een wedstrijd op ruig water handig lijken, maar is absoluut verboden. Behalve diskwalificatie kan het levensgevaarlijke situaties opleveren: de riem moet onder alle omstandigheden zonder haperen recht omhoog uit de dol kunnen worden getild.

Veel te lange losse einden: fout

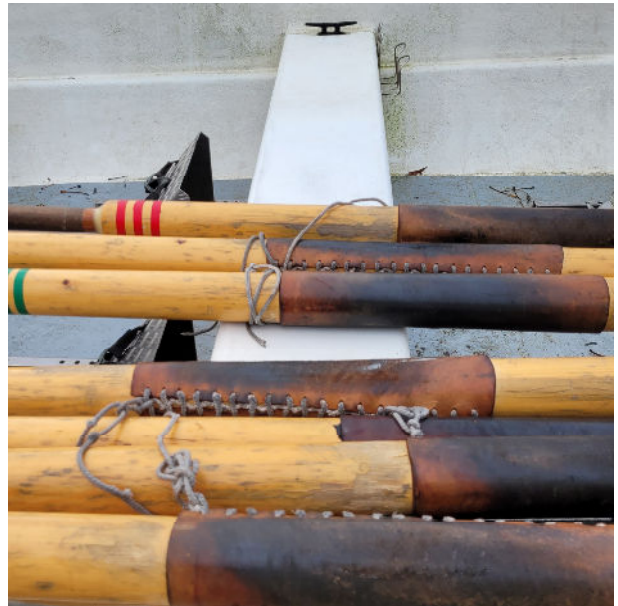
Lussen gemaakt: fout

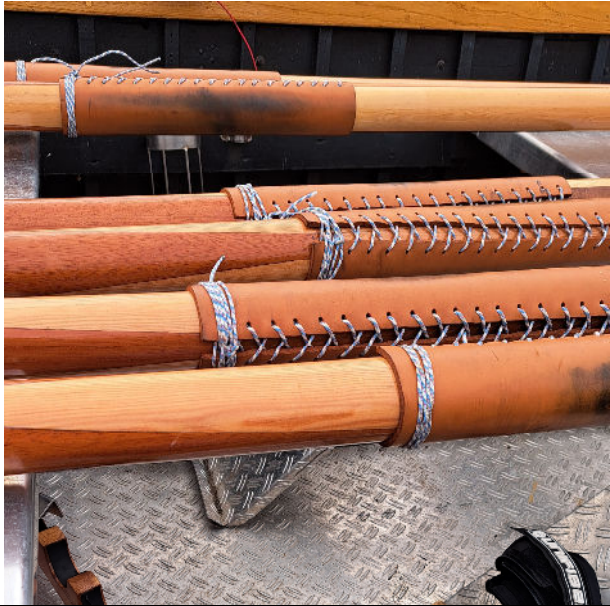
Kraag: fout

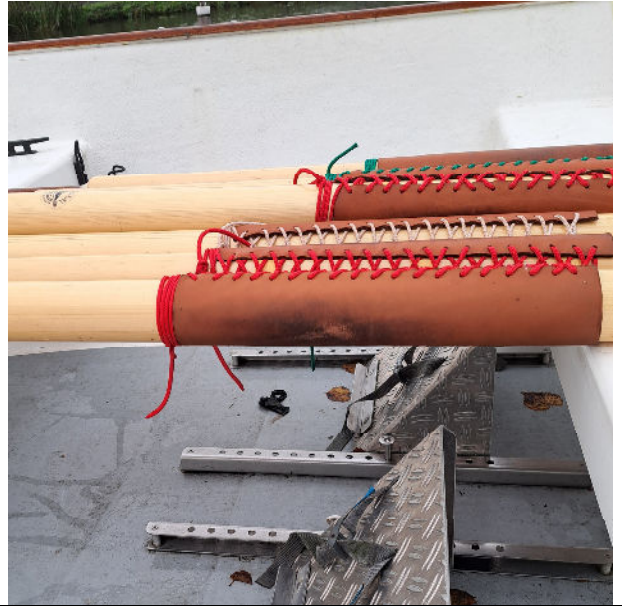
Afgeknipt, maar nog te lang

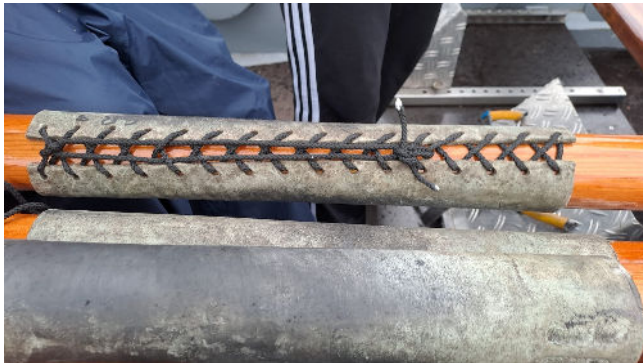
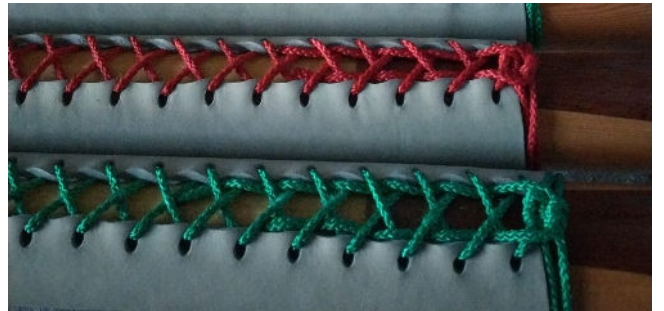
Elegantste oplossing: doorgestoken
